Lärche auch im Außenbereich dauerhaft einsetzbar

Natürliche Dauerhaftigkeit und baulicher Holzschutz ergänzen einander

Von Johann Müller, Ulrike Augusta und Andreas O. Rapp*

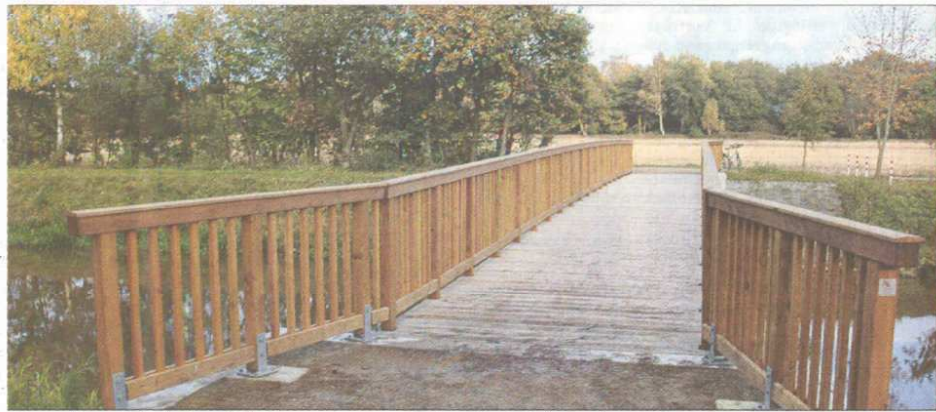
Konstruktiver Holzschutz und die Verwendung von Lärchen-Kernholz lassen dauerhafte Konstruktionen in der Gebrauchsklasse GK 3 zu. Foto: Müller
